Mantenimiento y rehabilitación de sistemas de atirantamiento: tecnologías, patologías tipo, inspección, monitorización y reparaciones.

Maintenance and rehabilitation of stay cable systems: technologies, typical defects, inspection, monitoring and repairs.

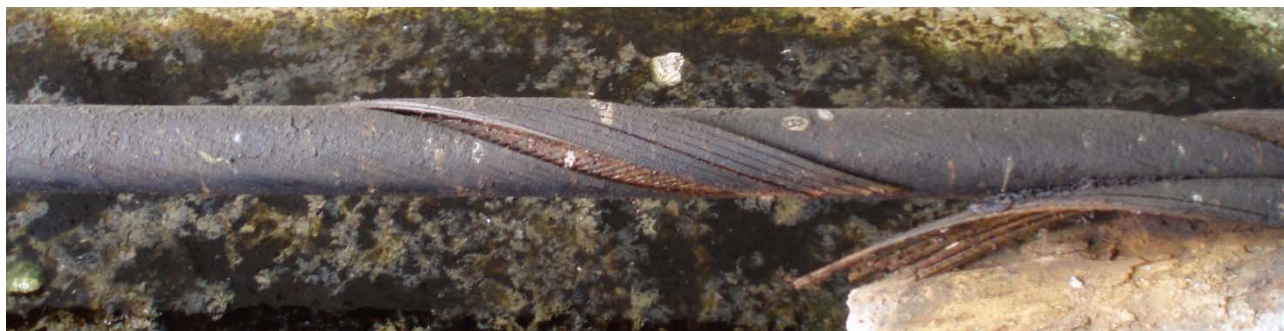
Figura 1: Hilos exteriores rotos en cable cerrado

Generalmente por falta de mantenimiento, los primeros cables cerrados se encontraban expuestos a la intemperie y empezaron a desarrollar patologías, principalmente originadas por la corrosión de los hilos: rotura de hilos en capa exterior, desprendimiento de varios hilos rotos, entrada de agua en las capas interiores y corrosión no visible de los hilos (detectable por el cambio puntual del diámetro del cable).

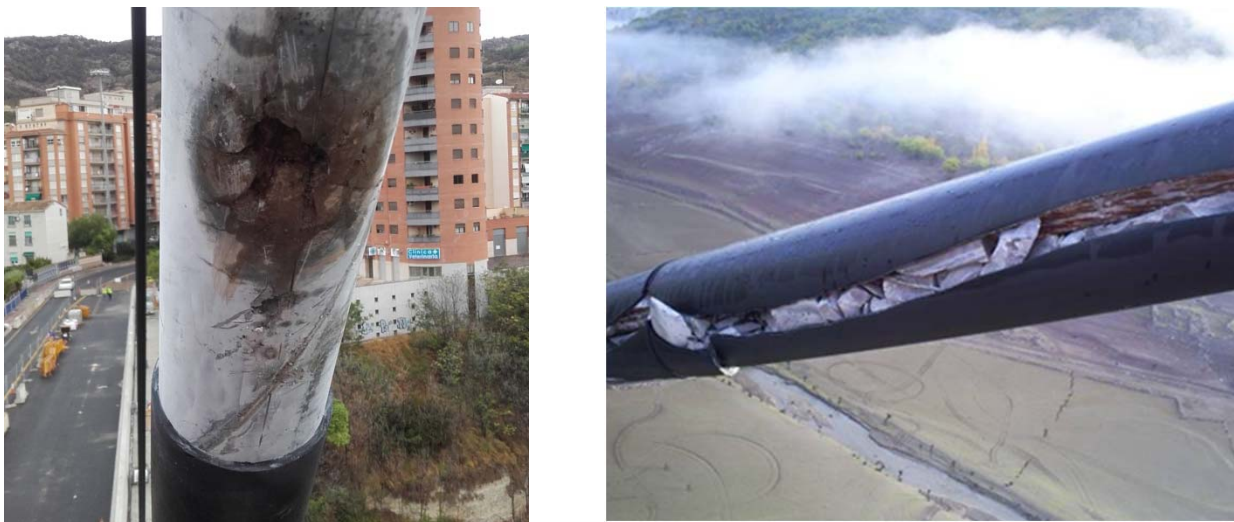
Figura 2: Corrosión en punto de inyección (izquierda) y en interior de vaina fisurada (derecha)

Para remediar este problema y evitar altas presiones de inyección, se solía perforar la vaina en distintos puntos para inyectarla en varias fases. Aunque ese proceso era más seguro, dejaba varios puntos débiles en la vaina, favoreciendo su fisuración o la entrada de agua.

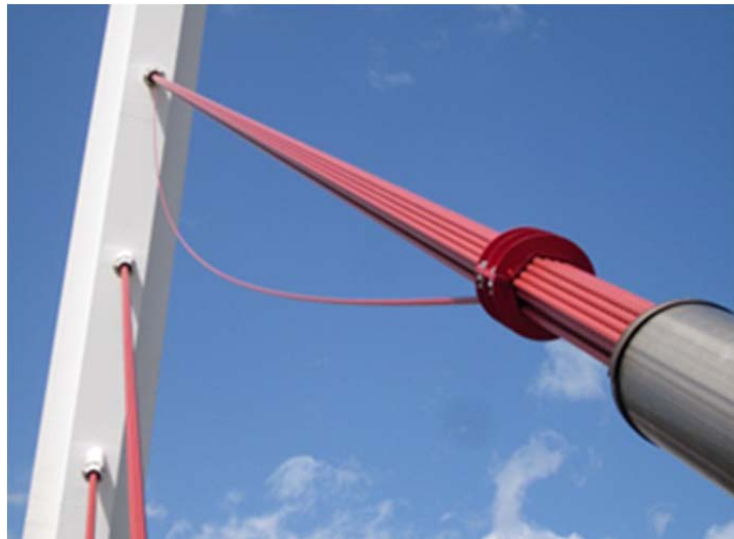
Figura 3: Rotura de un cordón

las vibraciones puedan terminar llegando a las cuñas. En algunos puentes se ha observado deslizamiento de cuñas y, puntualmente, roturas repentinas de cordones.

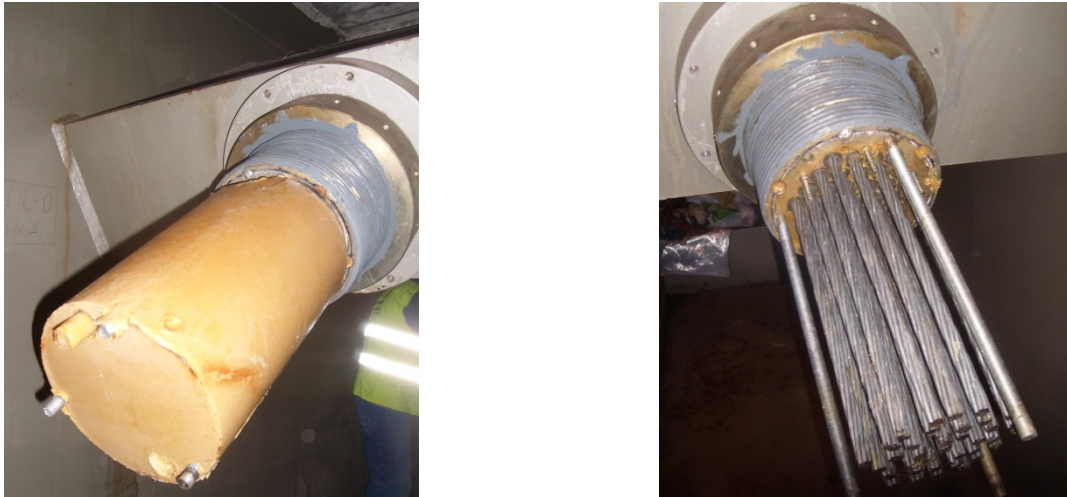
Figura 4: Vista de anclaje inferior, después de retirar el capot (izquierda) y la cera (derecha)

La operación más sencilla, en caso de fácil acceso al anclaje inferior, es la retirada de las protecciones desmontables de los anclajes y del material de relleno flexible que cubre los cordones. Esta operación, que se puede realizar con medios ligeros, permite examinar el anclaje inferior para detectar presencia de agua en el capot de inyección, relleno inadecuado del mismo, o aparición de corrosión en las cuñas, los cordones o el bloque de anclaje.

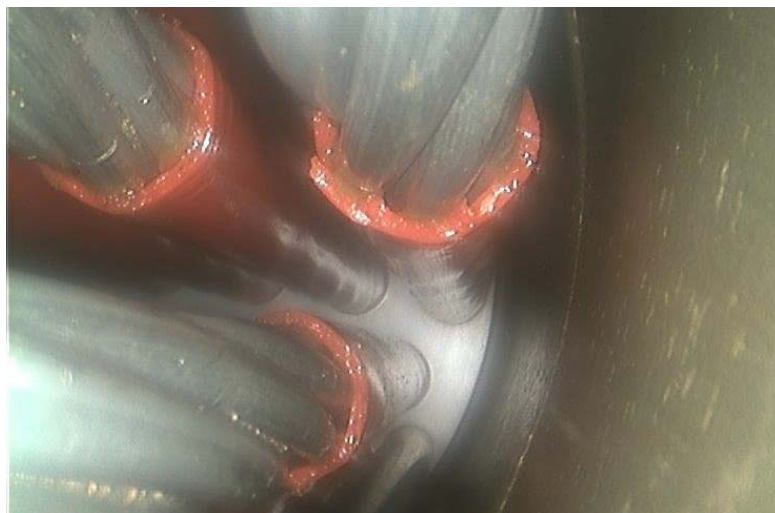
Figura 5: Interior de un anclaje vaciado

La zona propicia a la aparición de defectos se encuentra por detrás del bloque de anclaje, dentro de la zona de transición entre tramo libre y anclaje. Para poder inspeccionar esta zona se ha desarrollado una técnica de vaciado del interior de los anclajes inferiores de los tirantes (los anclajes superiores no suelen presentar estos problemas). Consiste en aprovechar los taladros pasantes existentes en el bloque donde se alojan las cuñas (que se usan al final de la construcción para inyectar el interior de los anclajes) para introducir resistencias que, al calentarse, permiten derretir la cera. El anclaje se vacía luego por gravedad.

Estos mismos taladros pasantes del bloque sirven a continuación para insertar una cámara (boroscopio) e inspeccionar el interior del anclaje. El resultado de la inspección dependerá en gran parte de la calidad del vaciado, que depende a su vez de las condiciones ambientales (el frío y la lluvia afectan el proceso de limpieza) y de la calidad de los materiales inyectados inicialmente.

Aunque la visibilidad en el interior del anclaje sea reducida, la inspección con boroscopio resulta útil para detectar anomalías en esta zona no accesible. Además permite disponer de más información antes de tomar decisiones sobre posibles actuaciones futuras más invasivas, como pueden ser la extracción de cordones y la realización de ensayos en laboratorio.

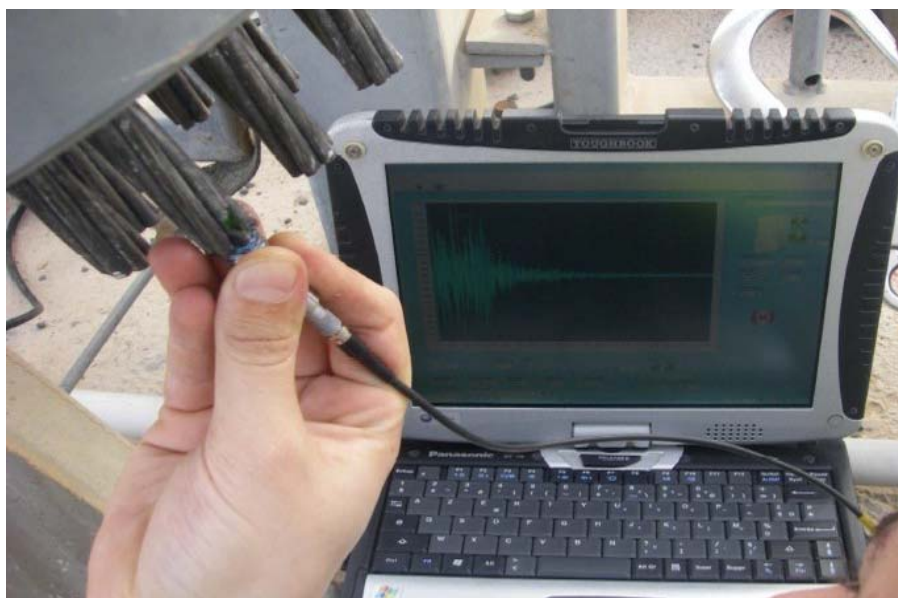
Figura 6: Inspección por Ultrasonidos

La técnica de inspección por ultrasonidos se basa en el principio de reflectometría ultrasónica, según el cual una onda de muy alta frecuencia se ve en parte reflejada hacia su punto de emisión cuando se encuentra con una discontinuidad en la sección del hilo. Esta onda guiada es generada por un transductor ultrasónico colocado en el extremo del hilo. El eco (señal de vuelta) permite identificar daños en el hilo y localizar aproximadamente las discontinuidades.

La detección tiene un alcance de varias decenas de centímetros (30 centímetros aproximadamente), lo que corresponde generalmente a la zona inaccesible de los anclajes (dentro del bloque de anclaje), en la cual se pueden desarrollar fenómenos de corrosión. Los materiales de relleno, flexibles o no, facilitan la dispersión de las ondas, llevando a resultados poco fiables para longitudes mayores a las mencionadas.

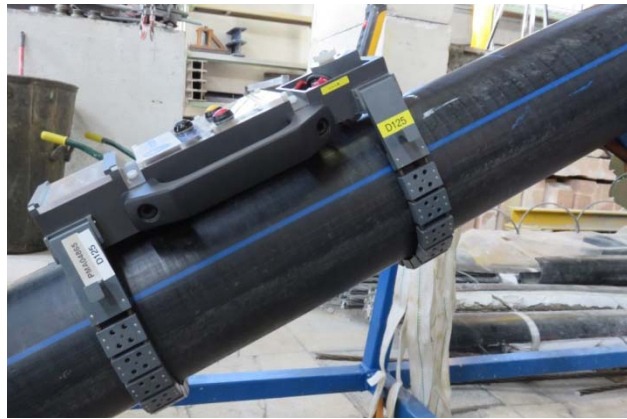
Figura 7: Sonda en tirante de prueba para calibración

Un oscilador emite una onda entre dos electrodos. La frecuencia medida de vuelta varía en función de los materiales situados entre los electrodos. La variación de material (aire, lechada, PEAD, agua, etc.) modifica el valor de capacidad y altera la frecuencia de la oscilación medida. Los resultados pueden indicar qué material o combinación de materiales se encuentra en la vaina y dónde están ubicados, gracias a un dispositivo de medición de distancias integrado en la sonda.

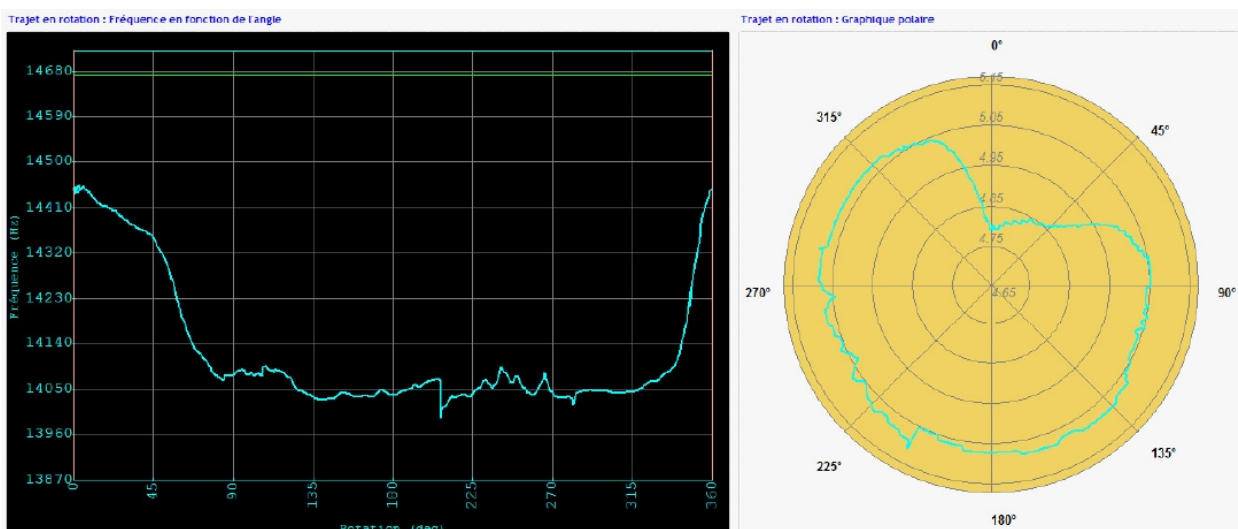
Figura 8: Sección de tirante con defecto de inyección

En primer lugar el operario procede a mover la sonda siguiendo la generatriz superior del tirante (las bolsas de aire suelen encontrarse en esa zona). En tiempo real, se visualiza la evolución de la señal; cuando se detecta un posible defecto, se realiza una rotación alrededor de la vaina para obtener una imagen de la sección completa del tirante.

Los defectos se van identificando a lo largo de la gráfica obtenida durante la traslación longitudinal de la sonda, para tener una referencia en cuanto a su posición y la de las rotaciones llevadas a cabo con el dispositivo.

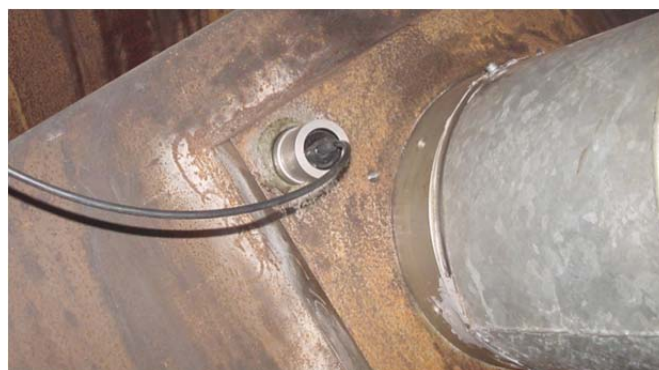
Figura 9: Sensor de detección de roturas

La monitorización de la estructura mediante una serie de sensores ubicados en los tirantes (acelerómetros), en los anclajes (célula de carga en cordones) y en la propia estructura (inclinómetros, transductores de desplazamiento, galgas extensométricas, detectores de roturas, etc.) facilita datos en tiempo real sobre el comportamiento de la estructura como deformaciones, vibración de los tirantes y variaciones de carga, roturas de hilos en cables, etc.

Estas últimas, en particular, se registran y se pueden ubicar con precisión en el tirante.

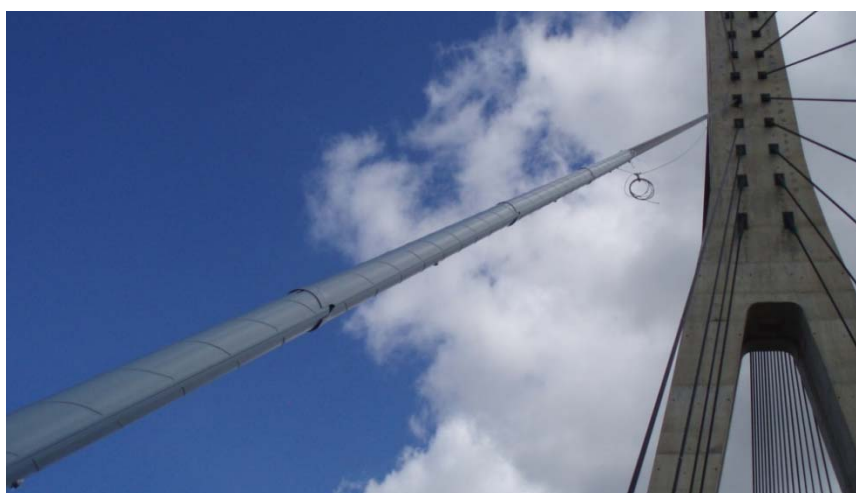
Figura 10: Vaina en dos mitades en curso de instalación

Estos fenómenos se pueden reducir drásticamente mediante la instalación de una vaina global de plástico formada por 2 semi-cáscaras, que tiene como principal ventaja la posibilidad de montarse sin actuar sobre el propio tirante. Esta vaina consiste en un tubo en 2 mitades que encajan perfectamente mediante un sistema de clip integrado en la pieza extrusionada.

De dimensiones más compactas que la vaina de tirantes habitual, permite reducir los efectos aerodinámicos combinados con lluvia (va equipada con un doble ribete helicoidal), mejora la evacuación del agua mediante una campana de conexión al tubo de encofrado y protege los cables o barras de las radiaciones ultra-violetas.
